Projekt Nr.: LDL	Plan Nr.: 2
Auftraggeber: RP Stuttgart	
Baumaßnahme: OD Happenbach	
Abschnitt 1 Detail 1	
Baubeginn:	Bauende:

Projekt Nr.: LDL	Plan Nr.: 2
Auftraggeber: RP Stuttgart	
Baumaßnahme: OD Happenbach	
Abschnitt 2 Detail 2	
Baubeginn:	Bauende:

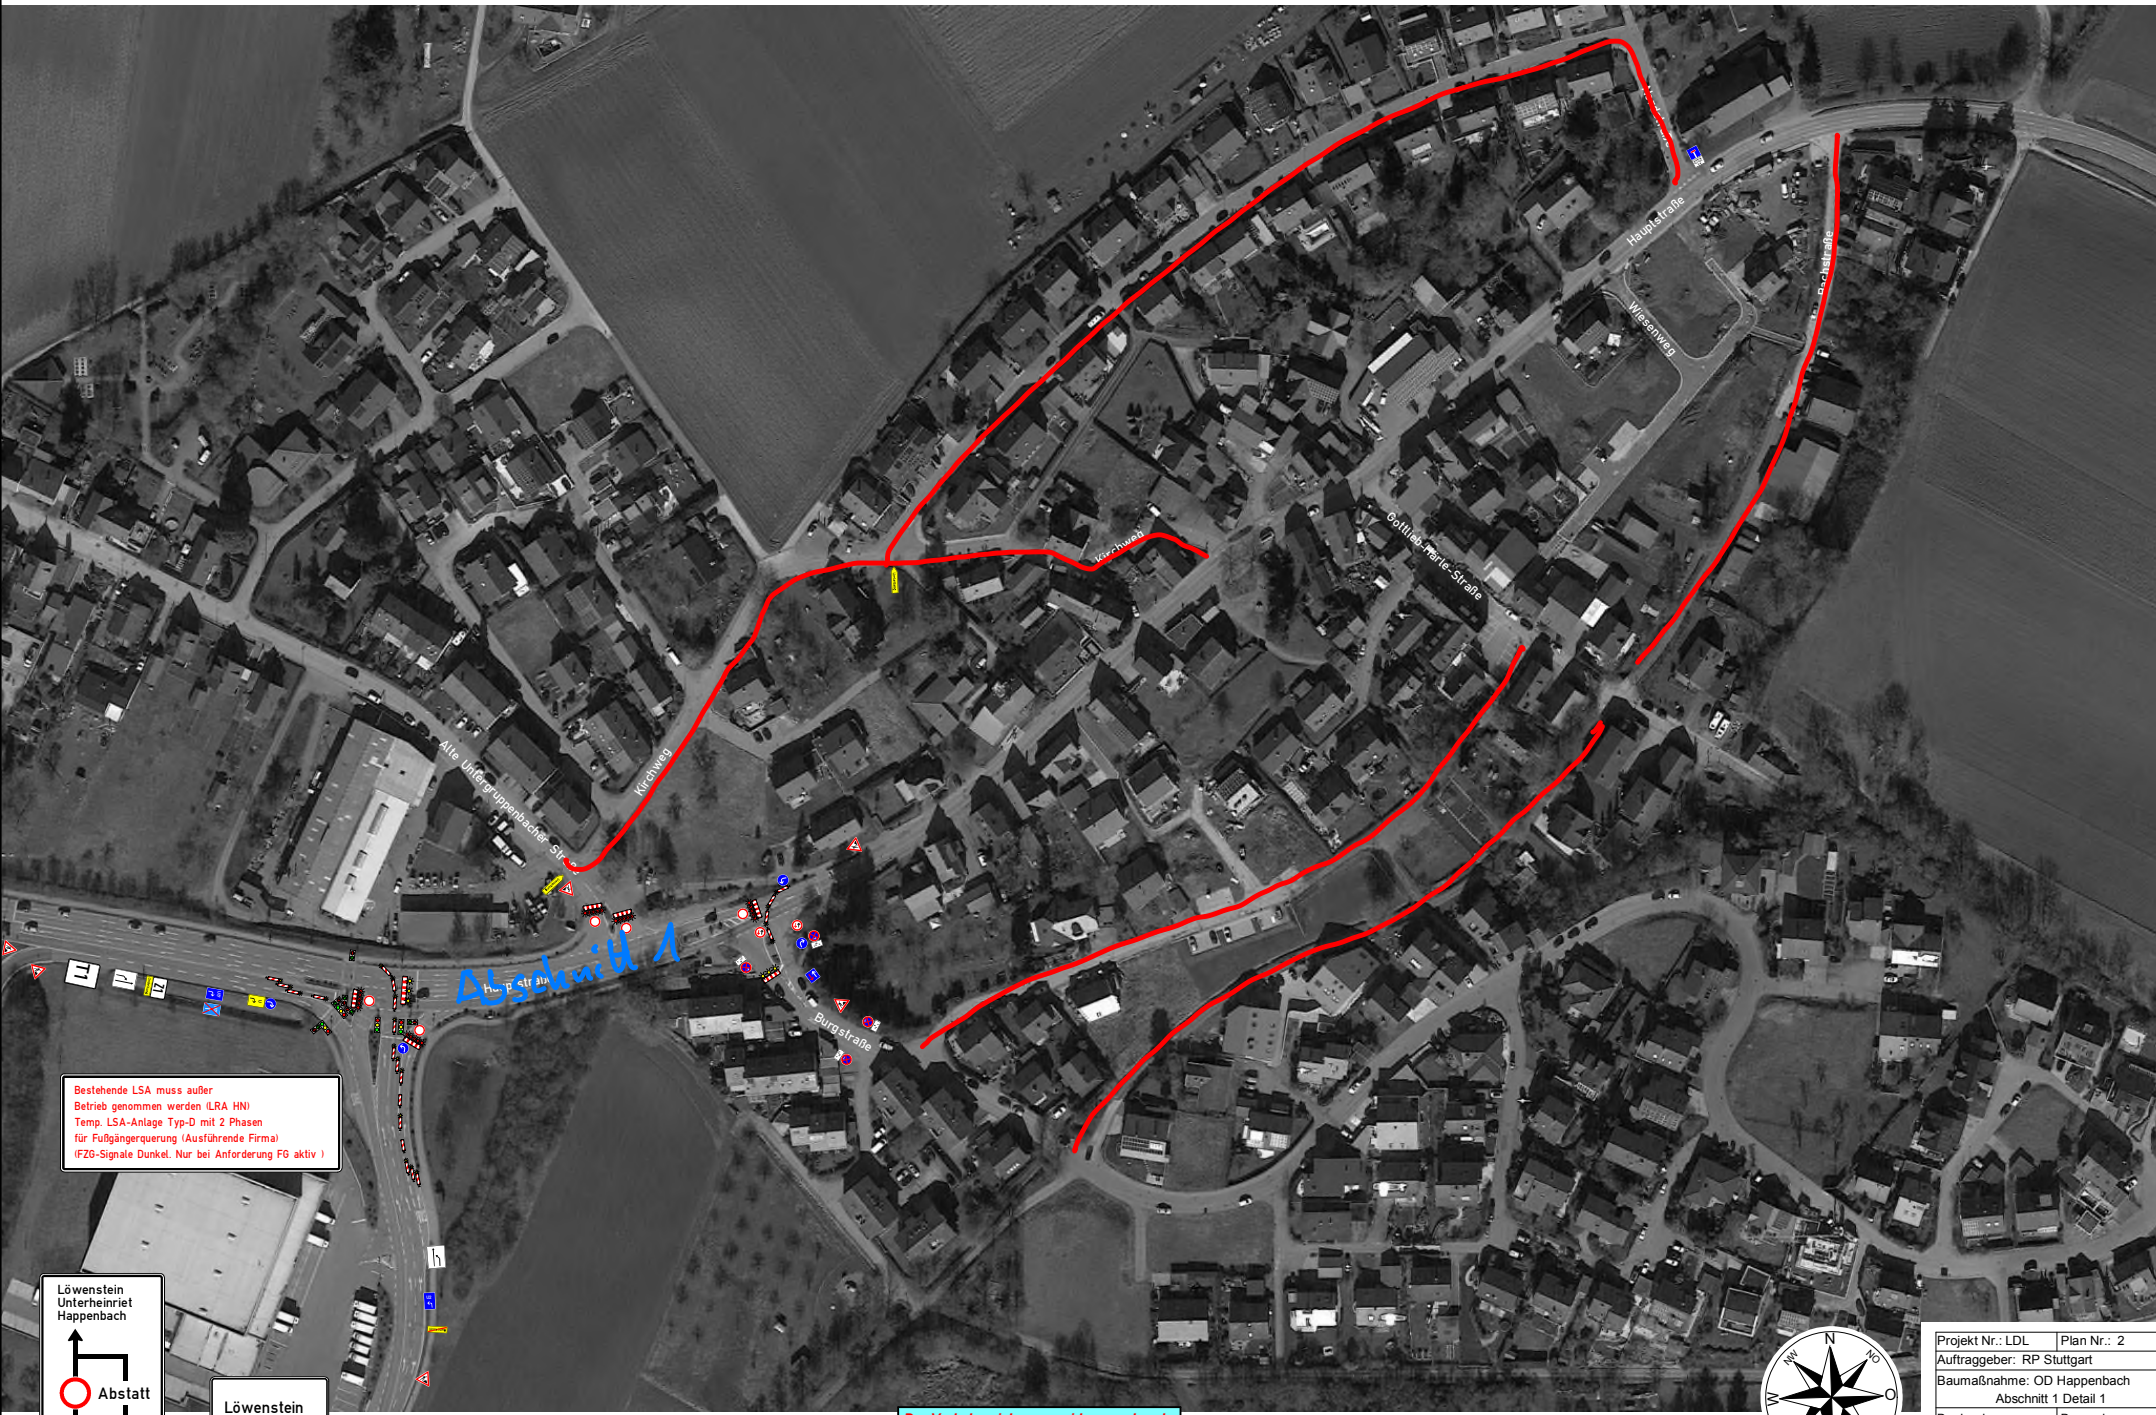
Bestehende LSA muss außer Betrieb genommen werden (LRA HNI)
Temp. LSA-Anlage Typ-D mit 2 Phasen für Fußgängerquerung (Ausführende Firma)
(FZO-Signale Dunkel, Nur bei Anforderung F0 aktiv)

Der Verkehrssicherung widersprechende Beschilderung ist mit geeigneten Mitteln abzudecken

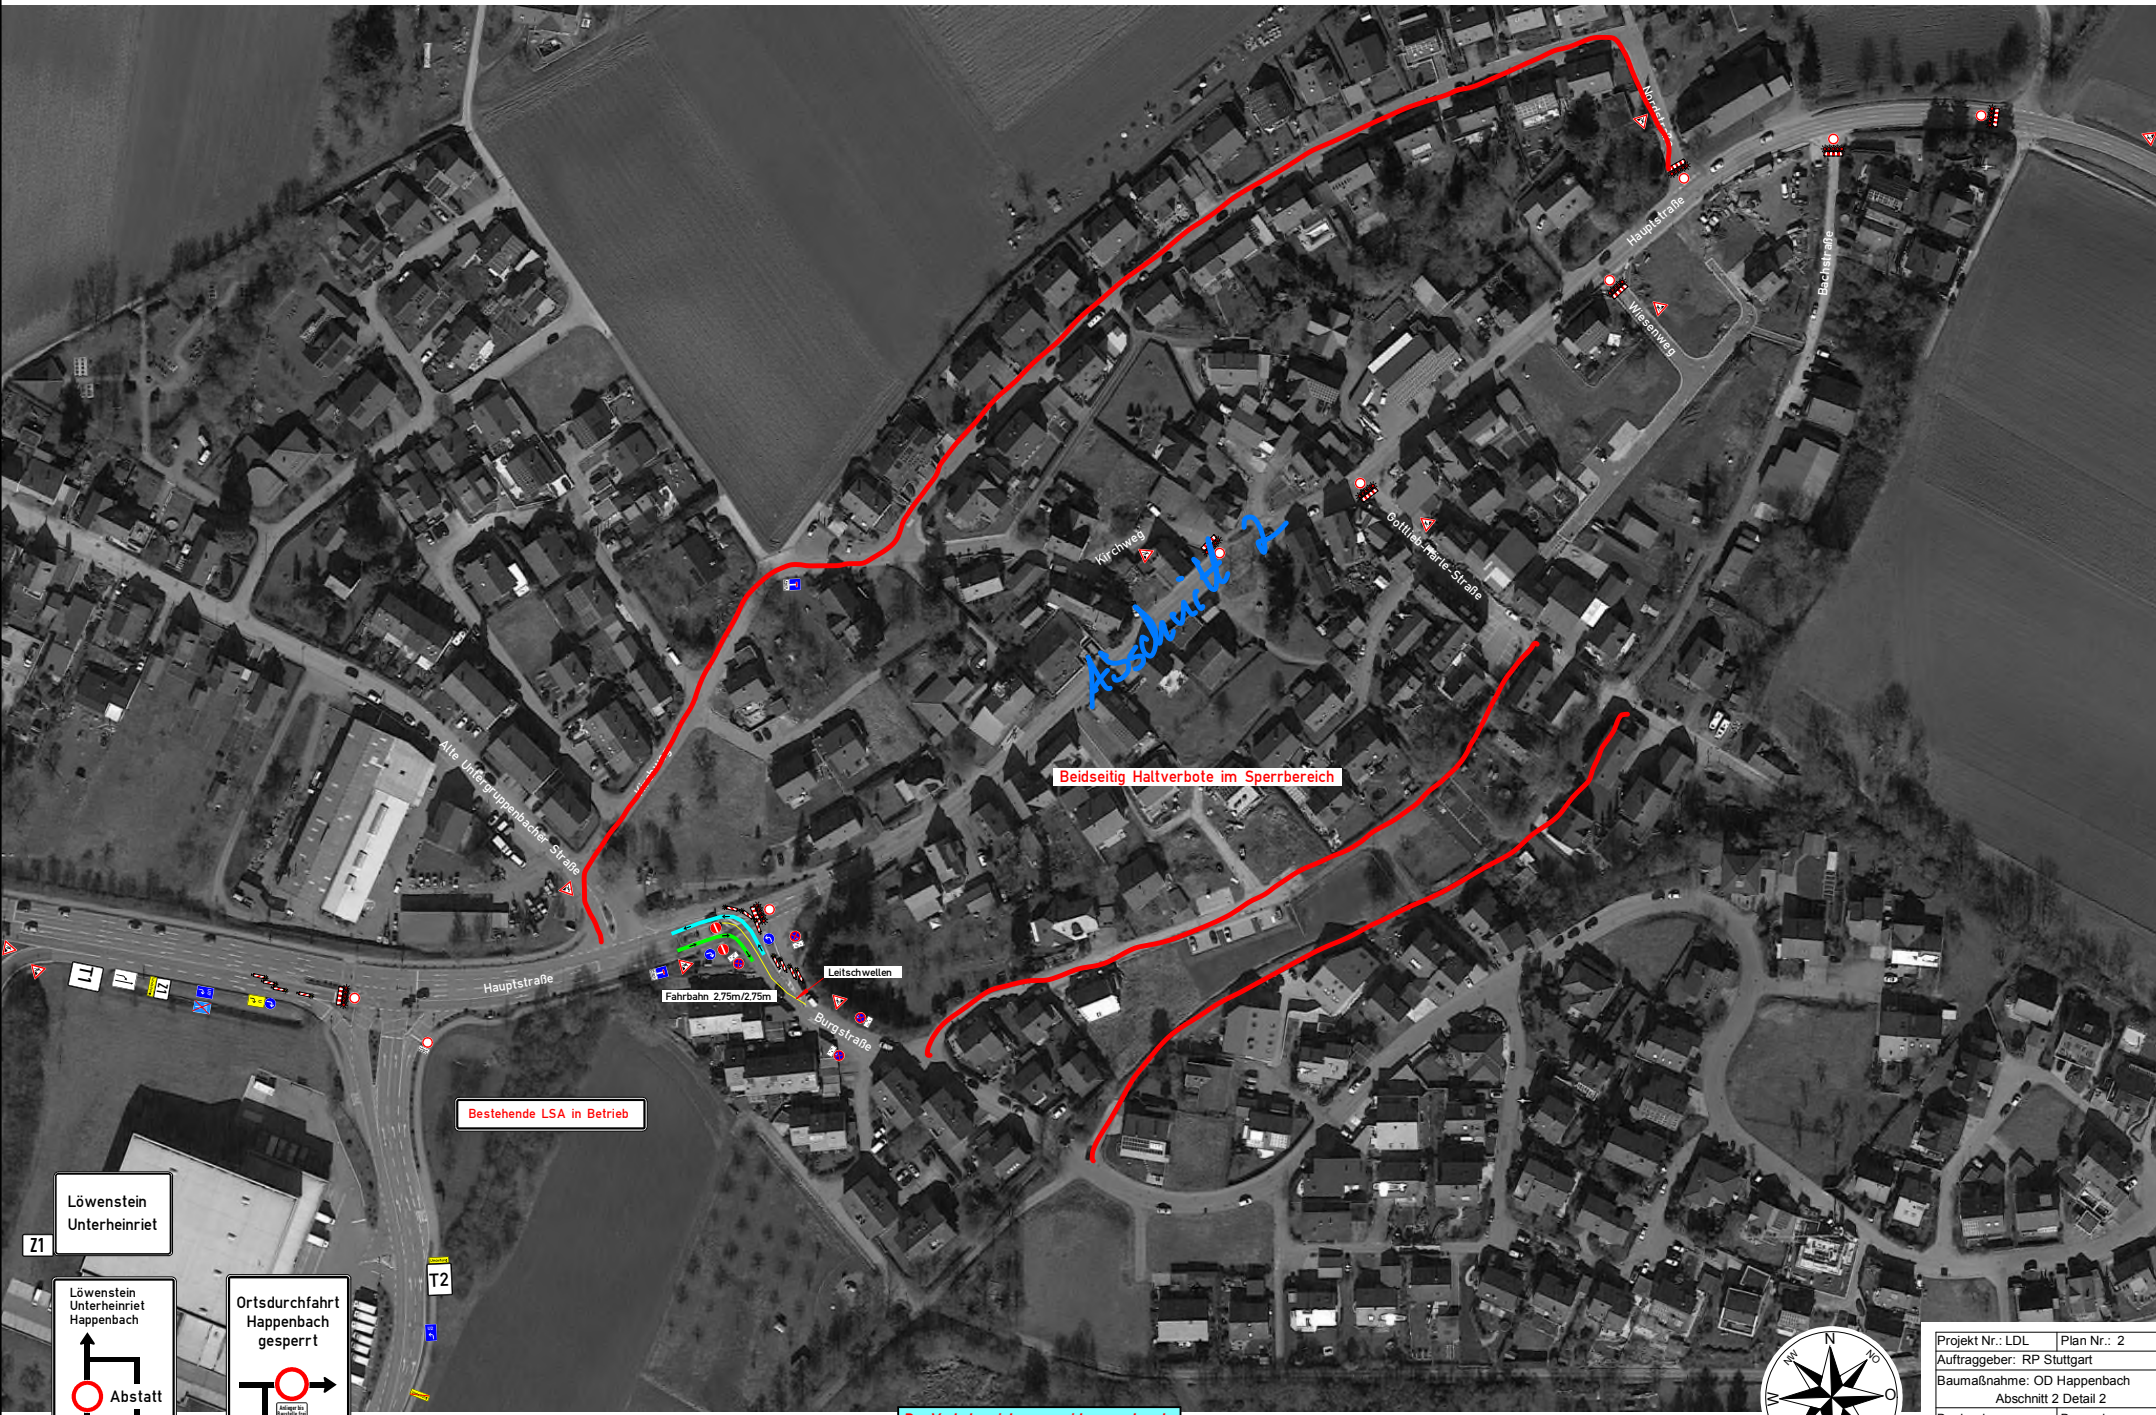
Beidseitig Haltverbote im Sperrbereich

Bestehende LSA in Betrieb

Der Verkehrssicherung widersprechende Beschilderung ist mit geeigneten Mitteln abzudecken
