Gemeinde Abstatt

Sanierung von Trockenmauern auf dem Nähernberg in Untergruppenbach, OT Unterheinriet

Externe Ausgleichsmaßnahme zum Bebauungsplan
„Unteres Feld“ in Abstatt

Stand: 28.02.2019

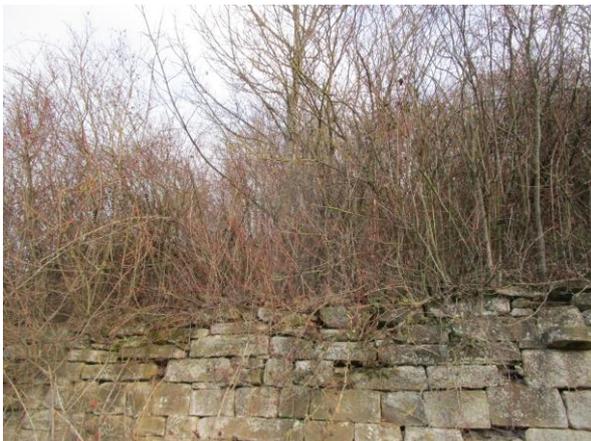
Abb. 2: Starker Gehölzaufwuchs

Vor dem Abbau und Sanierung der vorhandenen Mauerabschnitte wird der Gehölzaufwuchs auf der Mauerkrone auf einem ca. 3 m breiten Streifen vollständig gerodet. Dieser Streifen ist auch längerfristig vor Gehölzaufwuchs freizuhalten. Eine Verwendung von Pestiziden in einem mindestens 50 cm breiten Streifen ober- und unterhalb der Mauer ist zukünftig auszuschließen. Die Sanierung des bestehenden Mauerabschnitts erfolgt nach folgenden Anforderungen:

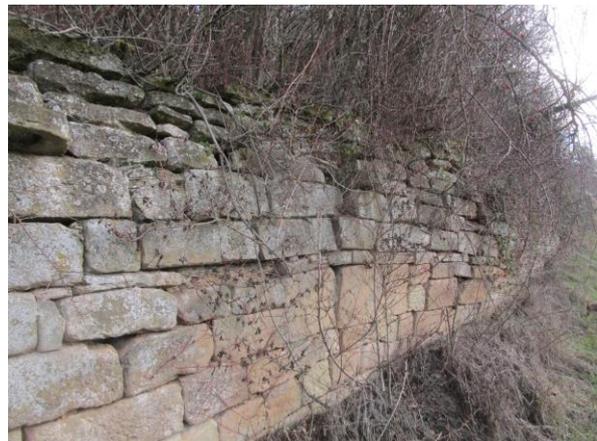
Abb. 3: Mauerabschnitt mit Ausbuchtung

Die Neuanlage der Trockenmauern wird überwiegend in Handarbeit durchgeführt. Das Fundament reicht auf den gewachsenen Boden mit einer Tiefe von ca. 0,8 m; die Fundamentbreite beträgt 1,0 m. Der Grund wird gestampft und verdichtet. Für den Aufbau der Mauer wird soweit möglich das vorhandene Steinmaterial verwendet, welches vorher abgetragen und gelagert wird. Fehlende oder beschädigte Steine werden durch gleichartige neue Steine ersetzt.

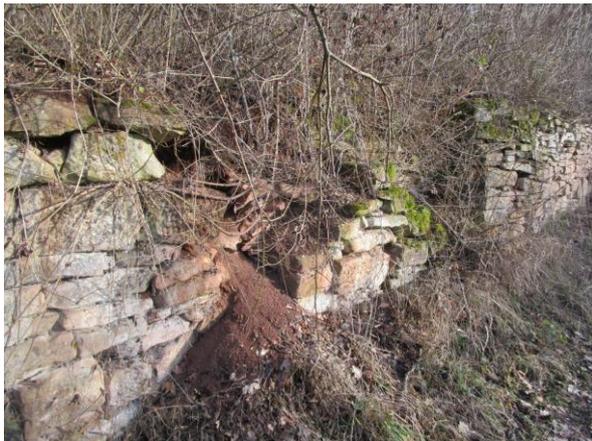
Im Rahmen des Bebauungsplans „Unteres Feld“ in Abstatt kommt es zu Eingriffen in Natur und Landschaft, die nur teilweise innerhalb des Planungsgebiets kompensiert werden können. Um Teile des entstehenden Kompensationsdefizits von 477.580 Ökopunkten auszugleichen, plant die Gemeinde Abstatt die Sanierung von zwei Trockenmauerabschnitten auf dem Nähernberg in Untergruppenbach, OT Unterheinriet. Der Nähernberg liegt südlich des Unteren Hohbergs, der sich durch Weinbergnutzung auszeichnet, und schließt an den nordöstlichen Ortsrand von Unterheinriet an. Das Gebiet ist charakterisiert durch zahlreiche Sandstein-Trockenmauern an einem Südhang mit Wein, Obst und Gärten. Diese sind Teil des nach § 30 BNatSchG geschützten Biotops „Trockenmauern östl. Unterheinriet“ (Biotop-Nr. 169211250555). Auf einigen Flächen ist die Sukzession stark vorangeschritten. Während einzelne Trockenmauern im Westen bereits saniert wurden, sind die Abschnitte weiter östlich teilweise stark sanierungsbedürftig. Die Abschnitte sind nicht mehr stabil, Teilbereiche sind bereits ausgebrochen und an vielen Steinen ist ein starker Überhang vorzufinden, so dass zwingend Maßnahmen erforderlich sind, da eine Gefährdung durch Einsturz oder Ausbrechen einzelner Steine gegeben ist. Die zu sanierende Trockenmauer teilt sich in zwei Abschnitte auf. Abschnitt 1 verläuft am südlichen Rand von Flst.-Nr. 8612, Gemarkung Unterheinriet (Abb. 1). Der Abschnitt ist ca. 5 m lang und zwischen 1,80 und 2,00 m hoch. Die Mauerkrone wird durch einen starken Gehölzaufwuchs beeinträchtigt, Steine sind brüchig und der Hang drückt die Mauer stellenweise nach außen (Abb. 2 und 3). Der 2. Abschnitt liegt weiter östlich und verläuft am südlichen Rand der Flst.-Nr. 8596 bis 8599 der Gemarkung Unterheinriet (Abb. 4), hat eine Länge von ca. 22 m und eine Höhe von durchschnittlich 1,70 m. Die Mauer ist in einem schlechteren Zustand als der 1. Abschnitt. Die Mauerkrone wird ebenfalls durch starken Gehölzaufwuchs beeinträchtigt. Teile der Mauer sind bereits vollständig ausgebrochen, insbesondere die Steine der Mauerkrone sind schmal und brüchig und müssen voraussichtlich vollständig ersetzt werden (Abb. 5 bis 7).

Abb. 5: Herausgebrochene Mauerteile

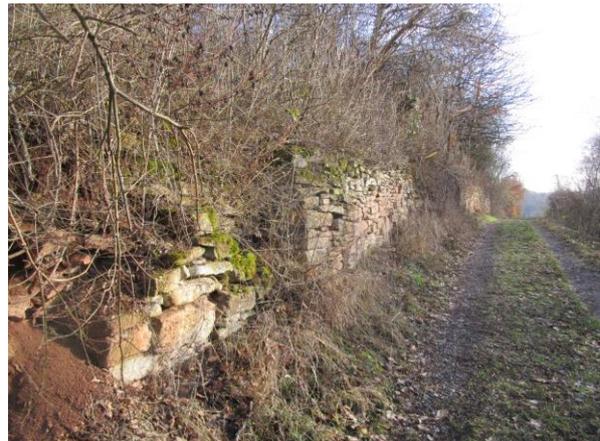
Abb. 6: Starker Gehölzaufwuchs

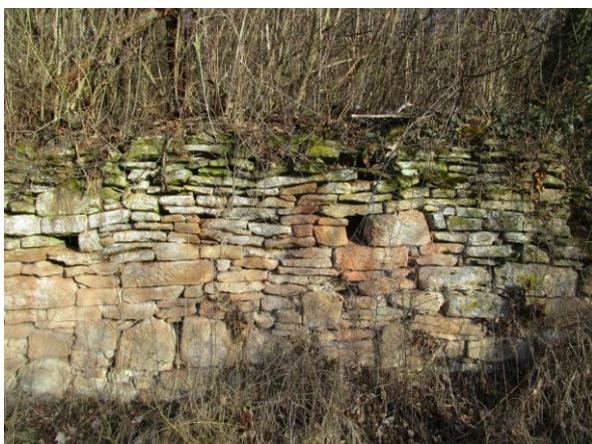
Abb. 7: Schmale, brüchige Mauersteine

Für den Aufbau der Mauer werden Steine aus Schilfsandstein mit einer Länge zwischen 30 und 80 cm und einer Höhe zwischen 15 und 30 cm verwendet. Dabei besteht die erste Lage, welche auf das Schotterfundament aufgesetzt wird, aus großen Steinen (50-80 cm Länge x 30 cm Höhe) mit einer Breite von ca. 60 cm. Die Hintermauerung ist ca. 40 cm breit, wird mit Abfallbruchsteinen aufgesetzt und mit groben Schroppen gut verkeilt. Die Schichten werden ca. 15 % nach hinten geneigt eingebaut. Das Hintergemäuer hat die Aufgabe, den gesamten Druck des Hangs abzufangen und dient gleichzeitig als Drainage, sowie Rückzugsorte für Kleinstlebewesen weshalb hier besondere Sorgfalt bei Bau durch erfahrene Fachbetriebe geboten ist.
